DAGVATTENUTREDNING VEMDALEN HOVDE SYD, HÄRJEDALENS KOMMUN

Uppdrag: 329602 Utredningar för planarbete Hovde Syd
Vemdalen, Skistar

Datum: 2023-09-07

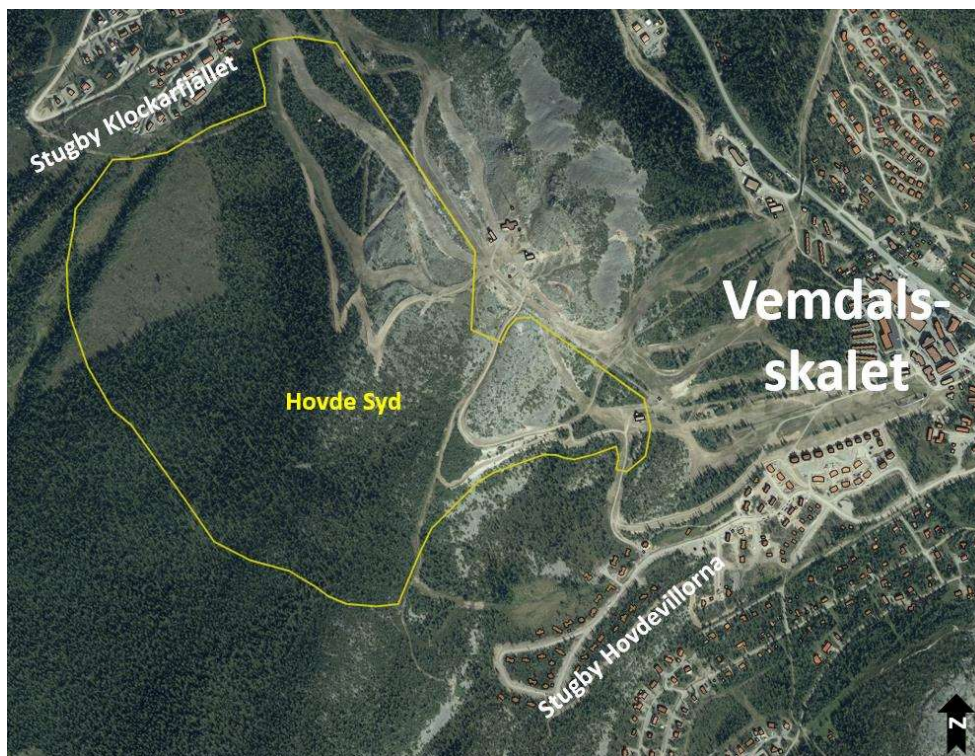
Figur 1. Satellitkarta (Scalgo, 2023) över planområde (inom gul ram) för Hovde Syd intill Vemdals-skalet samt stugbyarna Klockarfjället respektive Hovdevillorna.

Dagvattenutredningen med tillhörande beräkningar är avgränsad till föreslaget detaljplaneområde (Figur 1), dess avrinningsområden samt diken nedströms planområdet vidare till recipienter. I Bilaga 1 visas en översiktskarta över avrinningsområden (här kallat dagvattenområden, DVO) i förhållande till exploateringsområdet.

Planområdet utgör cirka 90 ha och är beläget vid Skistars alpina skidområde för Vemdals skalet, ca 6 km nordost om Vemdalen. Planområdet breder ut sig från toppen av fjällhöjden Hovde ned främst mot sluttningarna som vetter mot väster (Figur 1).

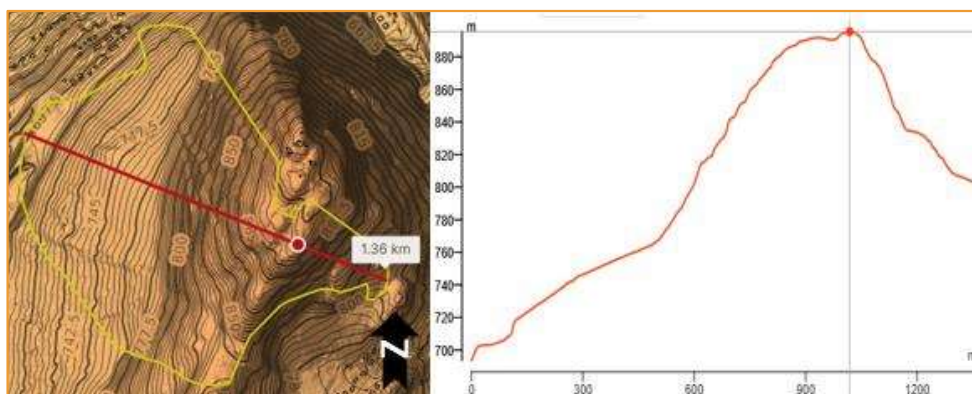
Figur 2. Topografisk modell (Scalgo, 2023) med planområde (gul ram). Den röda punkten avser högsta läget utmed röda linjen som skär genom området.

En bergskam löper genom planområdet i nord-sydlig riktning inom planområdet (Figur 2). Högsta läget om ca +900 m (RH2000) ligger i läget där bergskammen skär genom nordöstra planområdesgränsen. Området sluttar mot nordväst ned till ca +680 m (RH2000) vid nordvästra spetsen av planområdet. Från bergskammen sluttar området även mot sydost ned till ca +700 m (RH2000) vid sydöstra spetsen av planområdet (Scalgo, 2023).

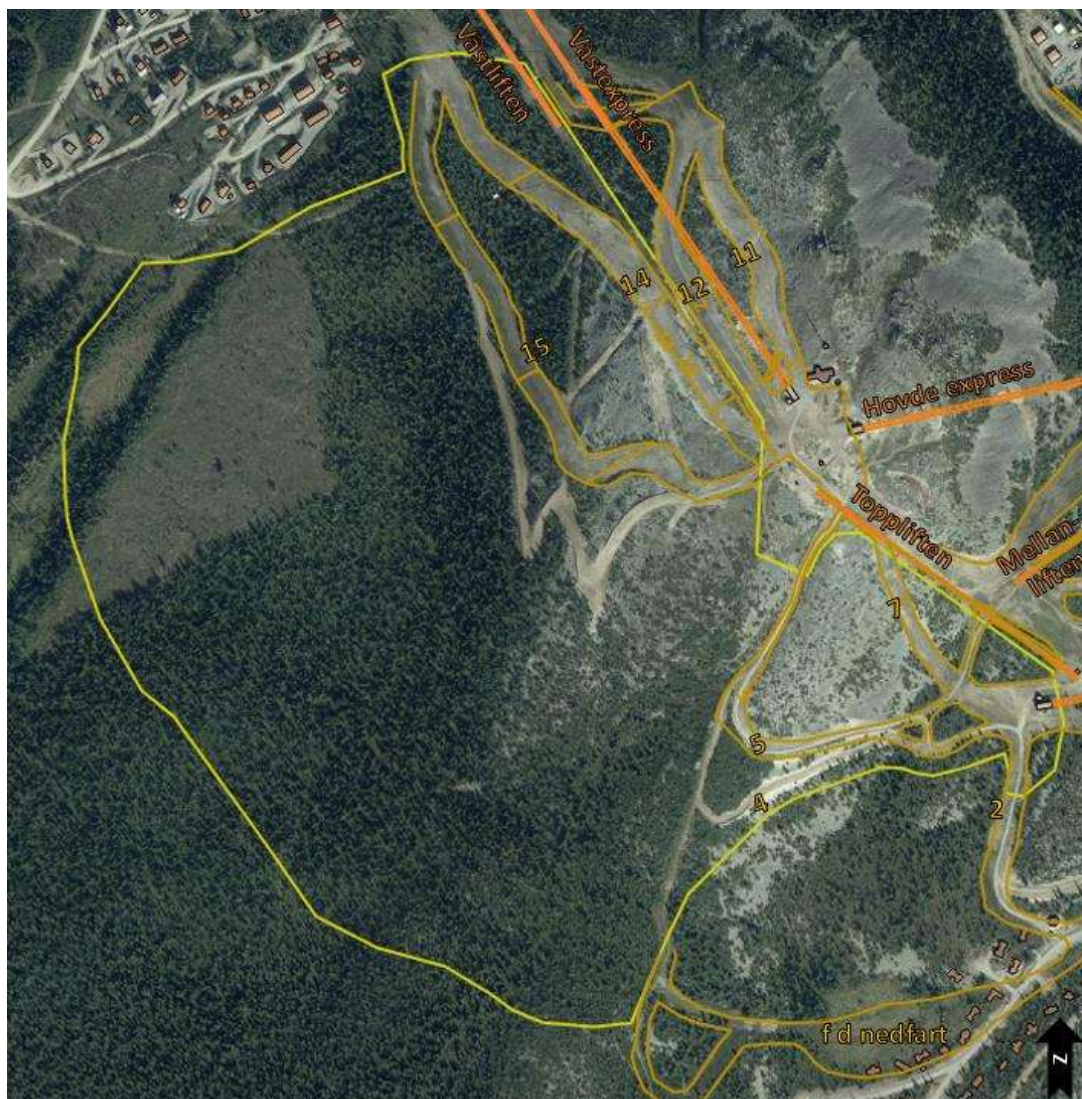
Figur 3. Sattelitkarta (Scalgo, 2023) över Hovde Syd. Gul ram avser planområdesgräns. Orange-markerade liftar och gränser för numrerade pister är befintliga invid planområdet.

Inom och intill planområdet finns i dagsläget ett system av befintliga liftar och pister (Figur 3). Pisterna löper längs terrängkorrigerad mark utmed rösberg från toppen och vidare genom skogbevuxen naturmark längre nedför sluttningarna. Under barmarksperiod utgörs markytan i nedfarterna av slantgräs på grusbelagt underlag (Skistar AB, 2023).

Inom planområdets del utmed södra sluttningen (Figur 3) är pisterna Nedre Blåbär (nr 2), Lätta Blåbär (nr 4), Övre Blåbär (nr 5) och Toppbranten (nr 7). Under barmarksperioden utgörs pisterna 2, 4 och 5 av grusat underlag med grusvägar från dalen upp till toppen av Hovde. I södra delen finns en gammal pist som i dagsläget utgörs av en smalare grusväg som löper i nord-sydlig riktning samt öppen naturmark.

I västra delen av planområdet (Figur 3) utgörs marken till stor del av naturmark med brant terräng med blockigt rösberg i dagen samt markområden bevuxen av barrskog längre nedströms (Scalgo, 2023). Från toppen av Hovde löper en smalare äldre nedfart i zick-zackmönster inom med riktning norrut.

Längst i väster (Figur 3) spänner ett triangelformat kalhyggesområde samt stråk av myrmarker längre nedströms (Scalgo, 2023). Myrmarkerna är bildade i trappstegsformade avsatser och innehåller höga naturvärden, se mer i *Naturvärdesinventering, Hovde Syd, Vemdalsiskalet 2022*.

Norra delen av planområdet (Figur 3) utgörs av pisterna Väst (nr 12), Nääs (nr 14) och Slingan (nr 15). Ovanför toppstationen av Västliften löper en korridor där liftens längre sträckning tidigare gick, och som idag utgörs av naturmark med låglänt vegetation. Smalare korridorer för planerad förlängning av ankarliften Västliften samt anslutningspist från dess toppstation och vidare västerut mot planerat skidområde Hovde Syd. Dessa korridorer genomkorsar och angränsar till befintliga nedfarterna Toppbranten (nr 7), Nääs (nr 14) och Slingan (nr 15). Utmed en del av anslutningspisten finns i dagsläget en grusväg som leds till Slingan. Övriga delar i norra området utgörs av skogsmark (Skistar AB, 2023).

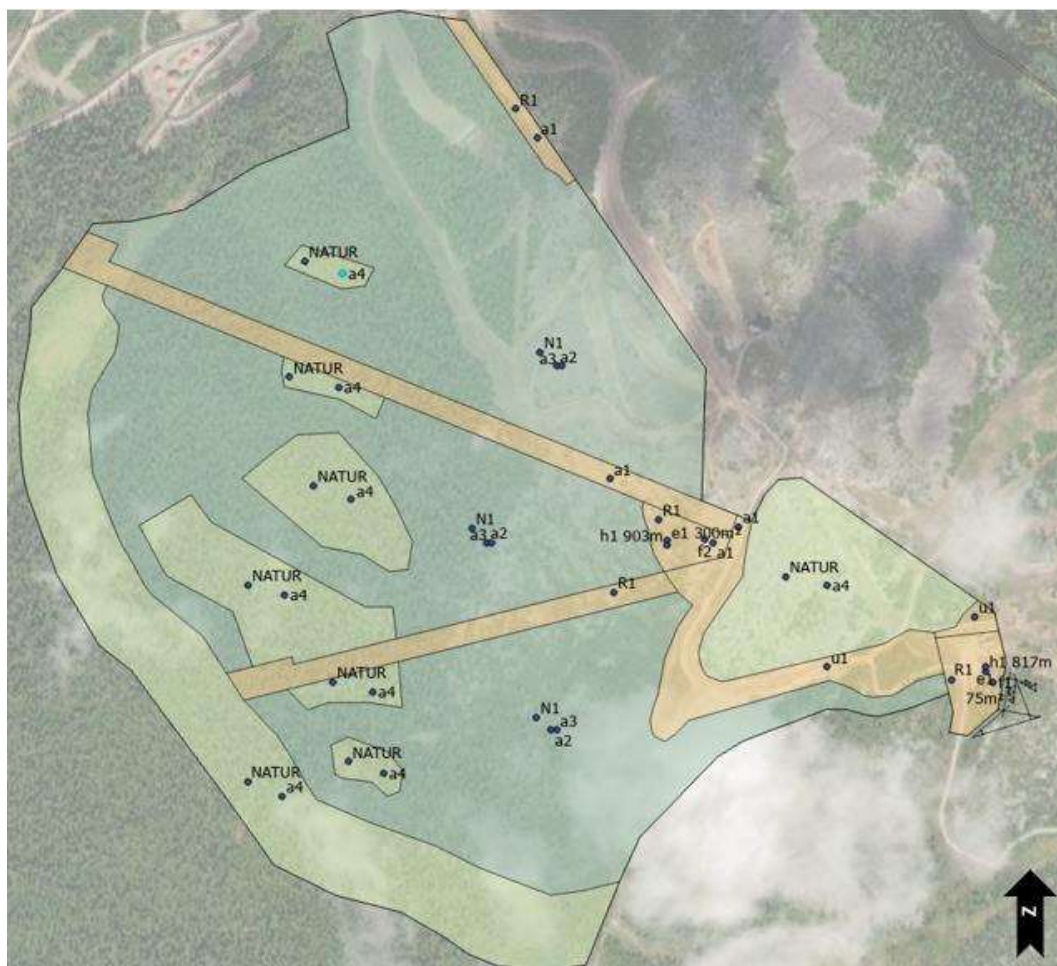
Figur 4. Ortofoto (ArcGIS Pro, 2023) över Hovde Syd med förslag på indelning inom planområde (Bergs kommun, 2023). Orange område avser R1 Skidanläggning. Mörkgrönt område avser N1 Skidbacke. Ljusgrönt område avser Natur.

Inom planområdet för Hovde Syd planeras för utbyggnad (Figur 4) med tre släplifftar (en ankarlift, två knapplifftar) och förlängning av befintlig ankarlift Västliften, samt ett tiotal pister inom planområdet. Därtill planeras för kontrollbyggnader och trafo-station (kiosk) intill liftarnas dalstationer samt anslutande servicevägar till dessa. Servicevägarna är tänkta att löpa längs med vissa av de nya pisterna. Ledningar för kanonsnö är planerade att förläggas på frostfritt djup (1,6 m) under markytan med sedvanlig skyddsfyllning, förmodligen utefter servicevägarna (Skistar AB, 2023).

Vid anläggande av nytt skidområde (Figur 4) är skogsavverkning, terrängkorrigerande och reliefutjämning nödvändig, med syfte att öka förutsättningarna för ett varaktigt snötäcke (GU, 2000). Markberedningen innebär i slutändan ökade avrinningskoefficienter.

I detaljplanen kommer marken att regleras i två olika områden: R1 för skidanläggning och N1 för skidbackar. Intentionen är att byggnader och anläggningar ska placeras inom R1-området medan de nya pisterna ska placeras inom N1-området (Figur 4). Naturmark med bevarandevärden och mark som behövs för dagvattenhantering kommer att regleras som allmän platsmark NATUR. Inom detta område är målet att marken fortsätter att vara täckt av skog och opåverkad av exploatering (Figur 4).

Den zick-zack formade smala nedfarten, söder om Slingan (jämför Figur 3 och Figur 4), är tänkt att utgå i samband med byggnationerna. Den gamla
